別紙3　点検表記録様式　　様式1（その1）

橋梁名	路線名	所在地	起点側	緯度	35° 41′ 9.50″
				経度	137° 42′ 2.50″
浦川第1号橋 （フリガナ） ウラカワダイ1ゴウキョウ	浦川一号線	大桑村大字長野

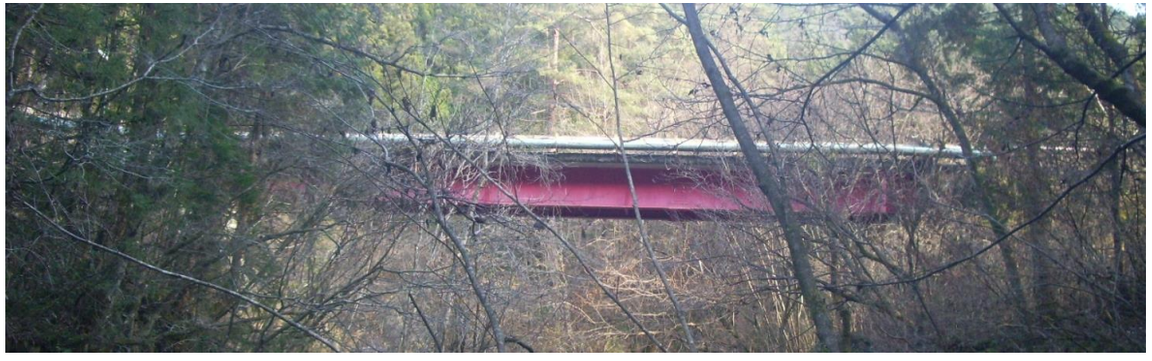
上部構造（　舗装　）【判定区分：　Ⅱ　】	下部構造（　支承部　）【判定区分：　Ⅱ　】
写真 1 径間1：舗装01　舗装の異常	写真 2 径間1：支承部0202　漏水・滞水
下部構造（　橋台　）【判定区分：　Ⅱ　】	【判定区分：　】
写真 3 径間1：橋台01　剥離・鉄筋露出、ひびわれ

点検時に記録		措置後に記録	
（判定区分）	（所見等）　伸縮装置からの漏水により、支承の腐食が進行しているため	（再判定区分）	（再判定実施年月日）
Ⅱ	予防保全の観点から措置を講ずることが望ましい。
